# Anàlisi del comportament estructural i avaluació del dany del campanar de l'església de Vistabella (La Secuita) per al seu reforç

Roger Señís

Dr. Arquitecte i Consultor d'Estructures Arquitectòniques  
Professor/Investigador de la Universitat Politècnica de Catalunya (UPC - BarcelonaTech)  
[rsenis@coac.net](mailto:rsenis@coac.net)

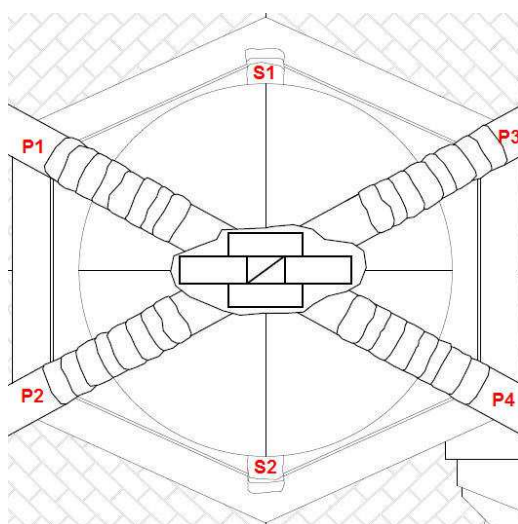
Des del punt de vista resistent, les costelles principals (P1-P4) transmeten la major part de la càrrega del campanar als esmentats arcs. En els punts intermitjos (Figura 2), s'hi troben dues costelles secundàries (S1 i S2) de menor alçada que arriostren transversalment el campanar millorant el seu comportament estructural.

Figura 2. Disposició en planta de les sis costelles del campanar (P1-P4: costelles principals; S1 i S2: costelles secundàries). (Imatge pròpia).
